Evolução da linha de costa da Praia da Vagueira

Dissertação apresentada à Universidade de Aveiro para cumprimento dos requisitos necessários à obtenção do grau de Mestre em Ciências das Zonas Costeiras, realizada sob a orientação científica da Professora Doutora Cristina Bernardes, Professora Associada do Departamento de Geociências da Universidade de Aveiro

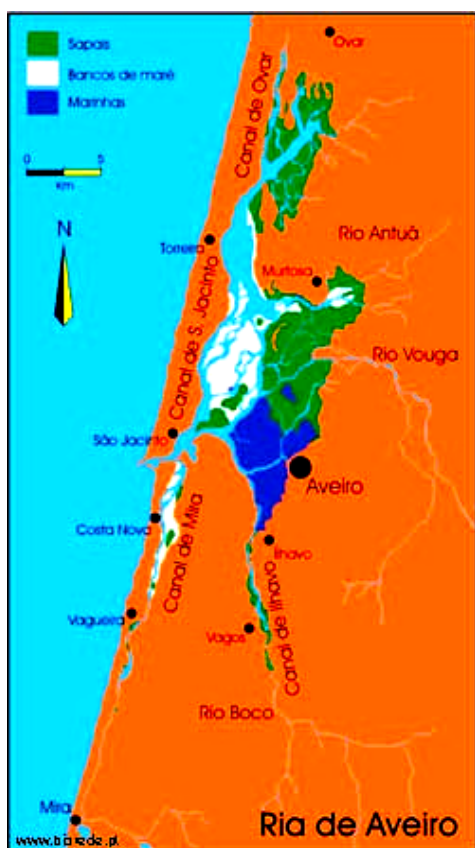
Figura 3 – Localização e morfologia da Laguna de Aveiro

A laguna de Aveiro, situada entre Ovar e Mira tem 47 km de comprimento e uma largura máxima de 10 km, apresentando contornos bastante irregulares, com um grande número de canais e esteiros de pequena profundidade e algumas ilhas e ilhotas. Comunica com o mar através de um canal de maré com cerca de 400 metros de largura, aberto em 1808 e mantido artificialmente até à actualidade.

O desenvolvimento da laguna processou-se segundo duas direcções, uma paralela à linha de costa, segundo a direcção N-S, compreendendo os canais de Mira e Ovar e, outra, perpendicular à primeira, que se prolonga desde a entrada da barra do porto de Aveiro para o interior (fig. 3).

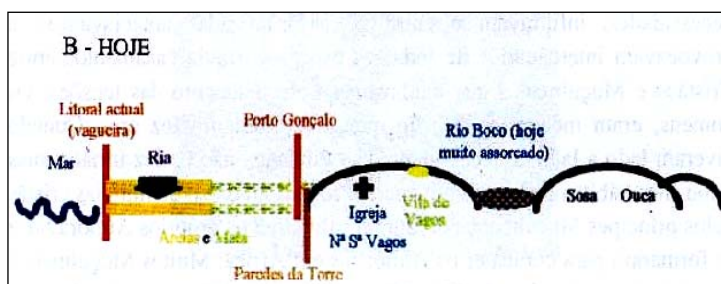
Figura 6 – A -Provável situação no concelho de Vagos antes da junção dos dois depósitos; B – Litoral actual após a junção dos dois depósitos e a individualização da laguna de Aveiro (adaptado de Reigota, 2000).

O mar chegaria perto de Paredes de Torre, cerca de 5 km para o interior, relativamente à posição actual. O canal de Mira não existia, sendo ocupado pelo oceano. O rio Vouga desaguava directamente no mar. A vila de Vagos estaria muito perto da costa antiga.

Com os depósitos, o mar recuou cerca de 5 km relativamente à posição da costa velha, formando-se o cordão dunar que separou as águas provenientes dos rios do mar, promovendo a formação da laguna.

Da união dos depósitos acumulados surge a definição da configuração actual do litoral e a individualização da laguna de Aveiro, a qual terá ocorrido no século XVIII. Na figura 6 é possível observar o local onde posteriormente se fixou a Vagueira.

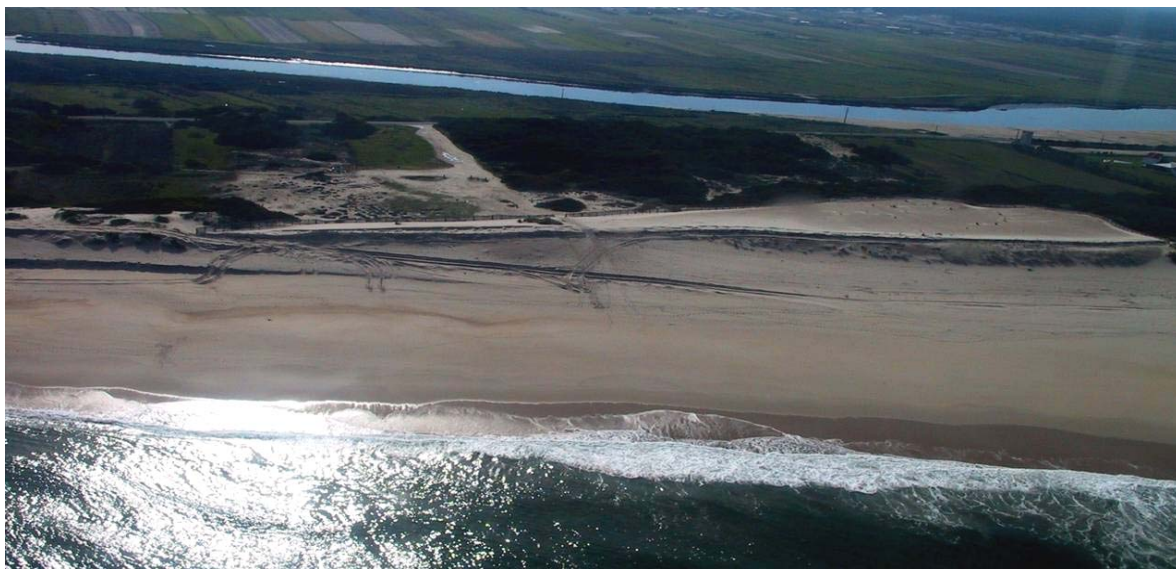
Foto 1 – Vista aérea do sector Entre Esporões (estação M6), com a aplicação de paliçadas e plantação de vegetação infestante (Abril de 2002)

Na área correspondente à estação M6, a DRARNC levou a cabo, em 1997, uma tentativa de minimizar a elevada fragilidade e deterioração em que se encontrava o cordão dunar através da fixação e reconstrução das dunas, com a utilização de estacaria de madeira e de vegetação autóctone infestante (fig. 10) e (foto 1).

Quando se pretende restaurar rapidamente uma duna frontal degradada ou, no caso limite, reconstruí-la, a melhor técnica a aplicar são as paliçadas ou estacarias de madeira com a função de corta-vento. As paliçadas podem ter várias formas, em que as linhas devem ser paralelas entre si e colocadas perpendicularmente ao vento dominante. Os locais escolhidos para a implantação das paliçadas devem coincidir preferencialmente com os locais de acumulação e de trânsito eólico (Ângelo, 2001). Na figura 10 é possível observar esta intervenção, resultante da abertura de uma baía em Novembro do ano anterior, provocada pela erosão induzida pelo esporão da Vagueira. Esta foi a primeira vez que se implementaram este tipo de técnicas na área em estudo.

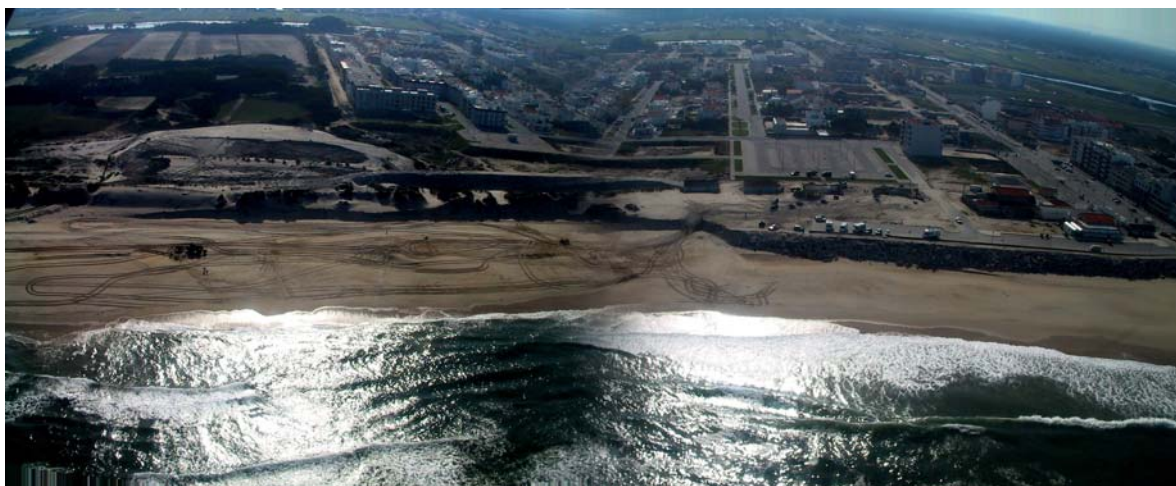
Foto 2 – Vista aérea do Sector Norte da Vagueira em Abril de 2002. Note-se o enchimento artificial do lado esquerdo da foto com a “Super Duna” localizada atrás do cordão dunar frontal

Neste método de alimentação artificial com recurso a áreas de empréstimo do interior de corpos lagunares são de esperar perdas de grandes quantidades de sedimentos de fracções mais finas que são mobilizados pelo vento. A identificação da origem dos sedimentos destas áreas foi possível devido à cor acinzentada que apresentam na fotografia aérea resultado da elevada quantidade de matéria orgânica que os constitui.

Na área a Norte da Praia da Vagueira, na zona de fragilidade que foi identificada nos anos anteriores (1970 e 1998), foi realizado um enchimento com materiais provenientes das dragagens do canal de Mira, associado à construção de uma “super duna”, atrás do cordão dunar frontal (fig. 11) e (foto 2).

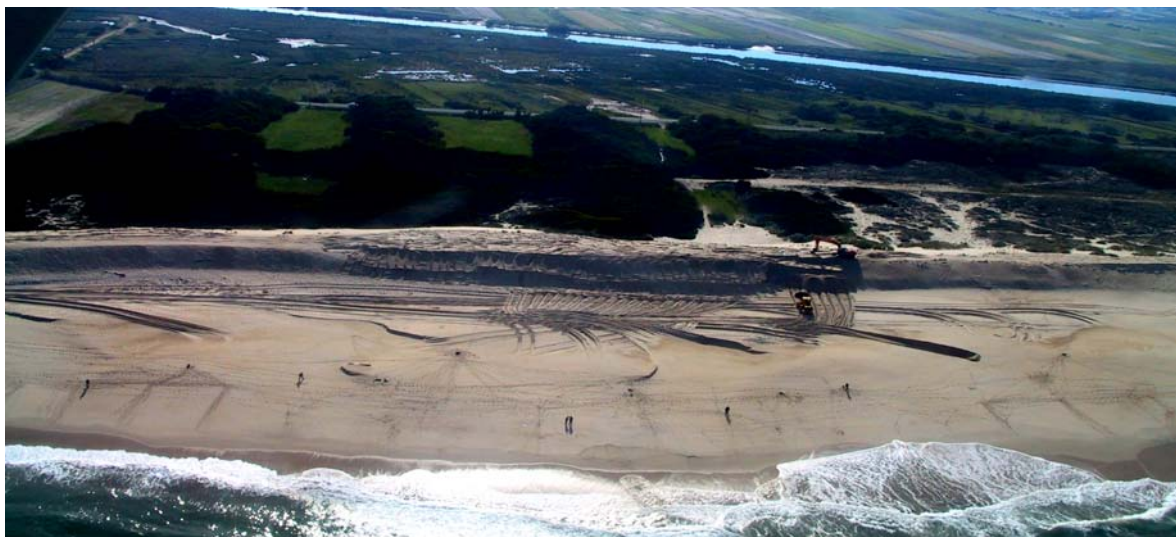
Foto 3 – Vista aérea do sector Sul em Abril de 2002. Construção do dique arenoso através da técnica de “Bulldozing”

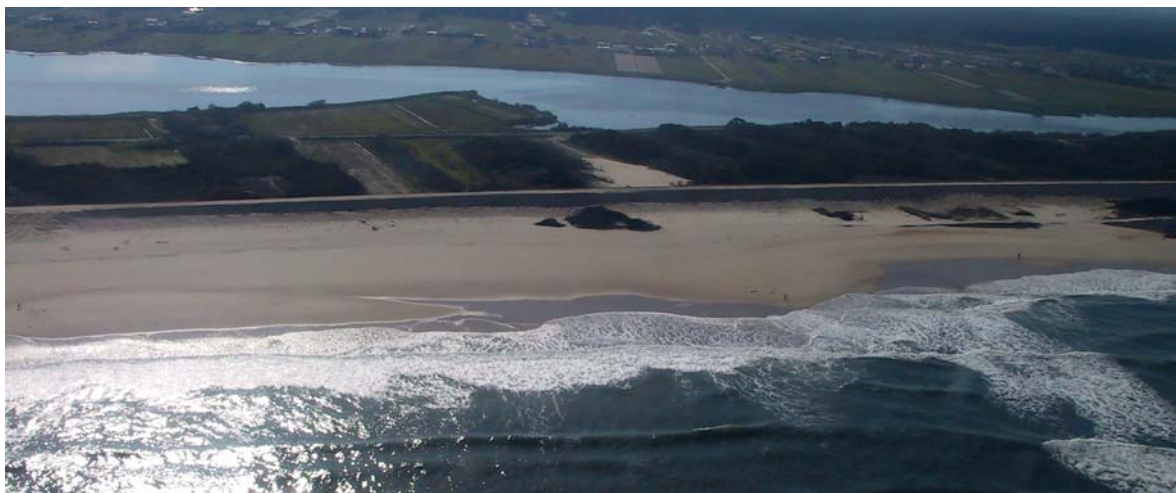
Foto 4 – Vista aérea do sector Sul em Abril de 2002. Note-se a configuração rectilínea do dique arenoso, completamente desprovido de vegetação

Na área a Sul do esporão da Vagueira, surge então um dique arenoso, com uma largura média de 20 metros entre a base, a uma altitude média de 8 m, completamente desprovido de vegetação e de configuração rectilínea (foto 4).

A Sul do esporão do Labrego, e como seria de esperar uma vez que esta área está sujeita a um elevado deficit de sedimentos, foi também necessária a construção de um dique arenoso, que se apresenta com as mesmas características do anterior (foto 4).

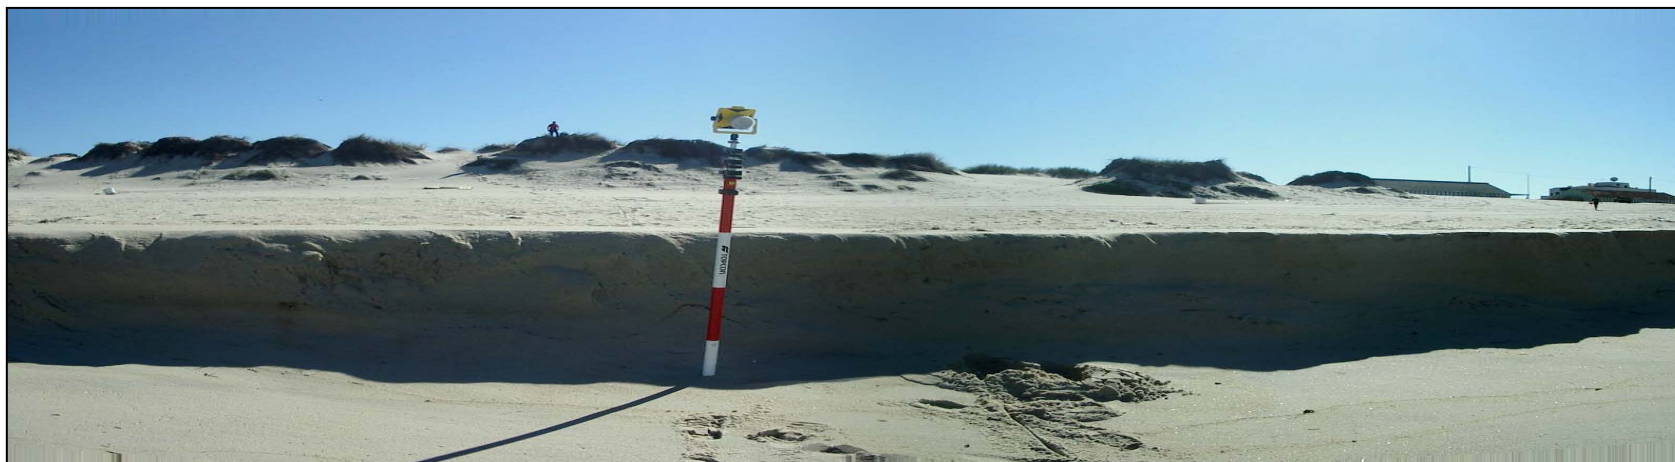
Foto 8 – Estação M1: vista da escarpa de erosão talhada na berma da praia em Outubro de 2003

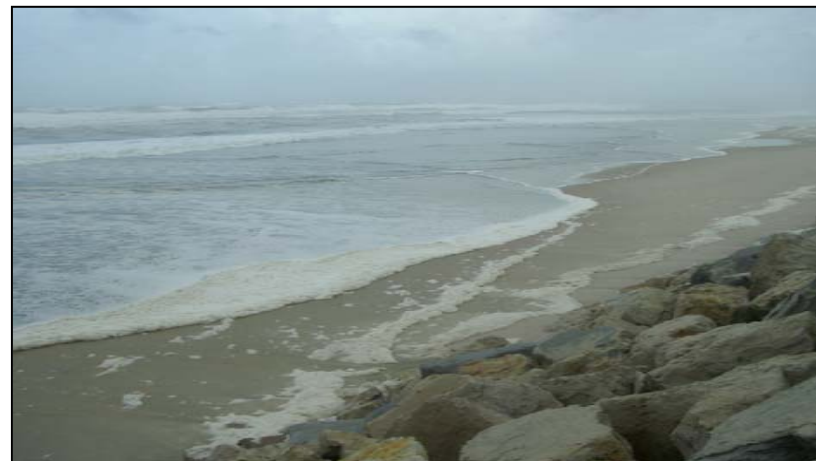
Foto 10 – Estação M2: vista da praia em Janeiro de 2003, com a ondulação a atingir a base do enrocamento

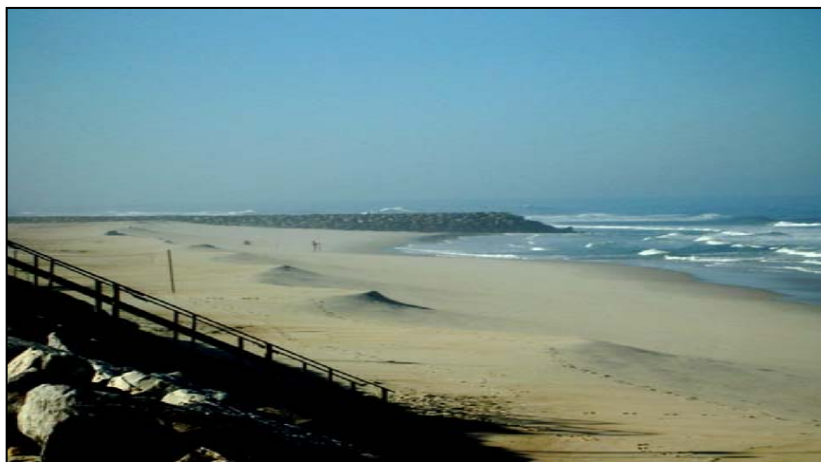
Foto 11 – Estação M2: vista para S em Outubro 2003. Note-se a escarpa de erosão talhada na berma da praia

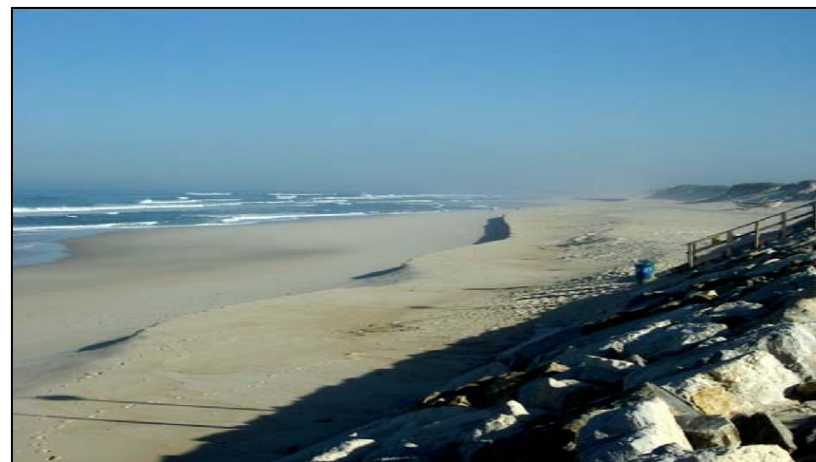
Foto 12 – Estação M2: vista para N em Outubro 2003. Note-se a escarpa de erosão talhada na berma da praia

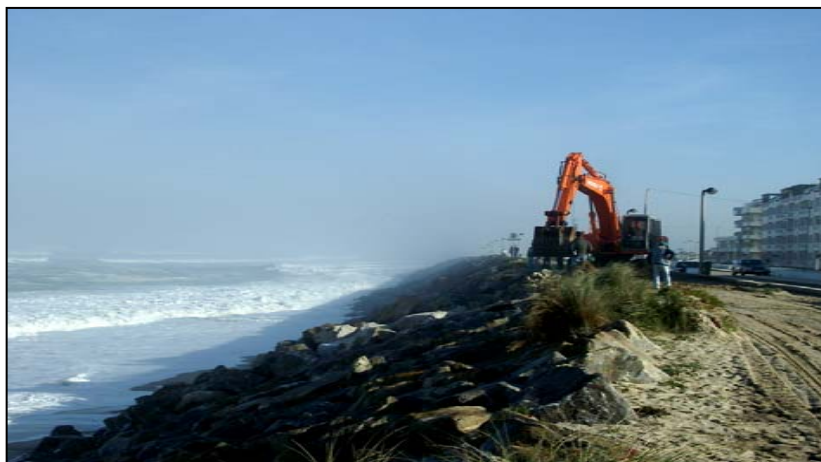
Foto 15 – Estação M3: obras de reconstrução do enrocamento em Março de 2003

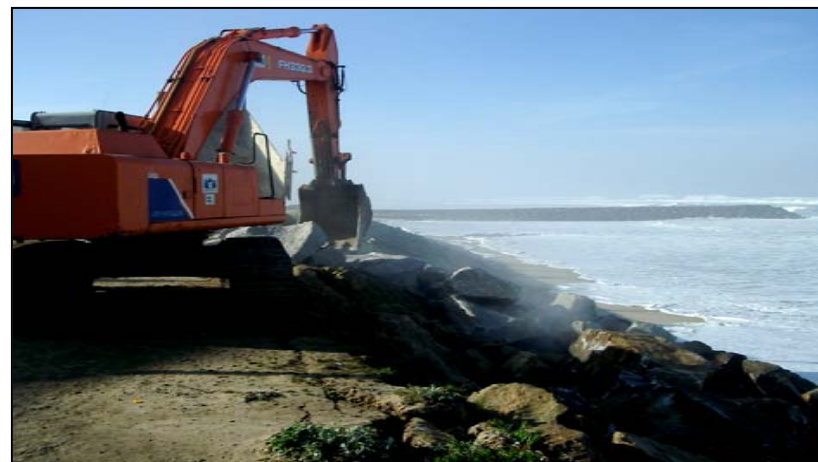
Foto 16 – Estação M3: observe-se a linha de preamar na base do enrocamento em Março de 2003

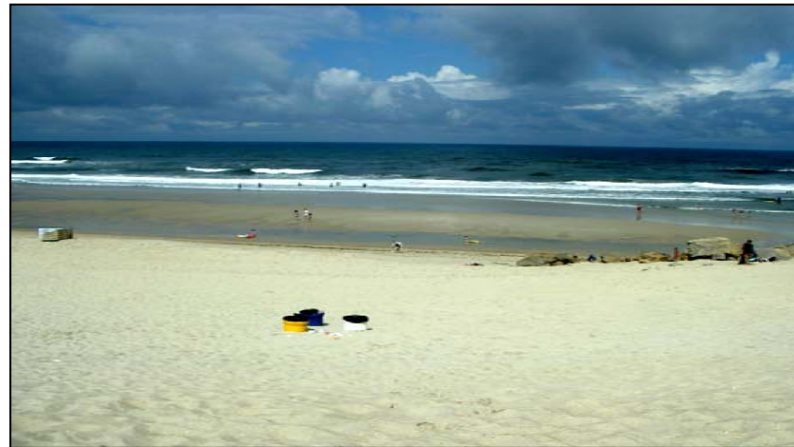
Foto 20 – Estação M5: sistema “Ridge and Runnel” em Julho de 2003

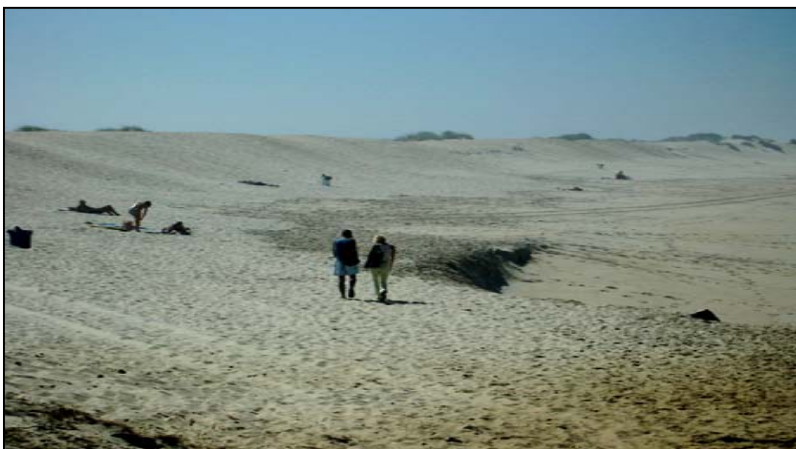
Foto 21 – Estação M5: escarpa de erosão em Setembro de 2003

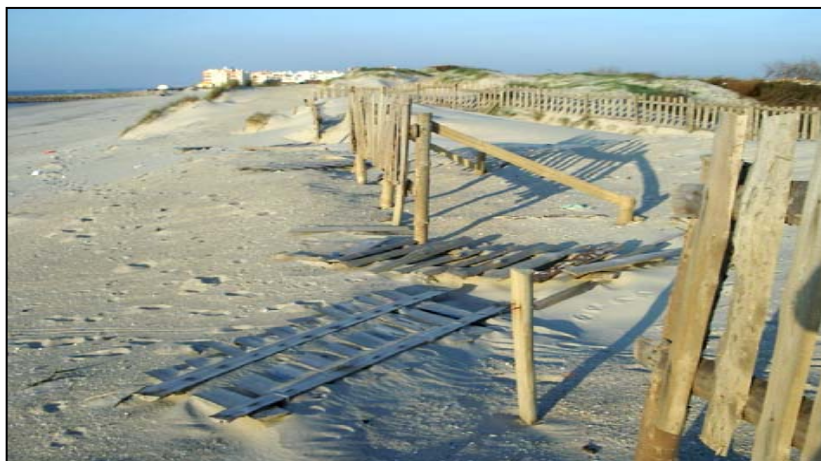
Foto 25 – Estação M6: degradação da paliçada em Janeiro de 2003

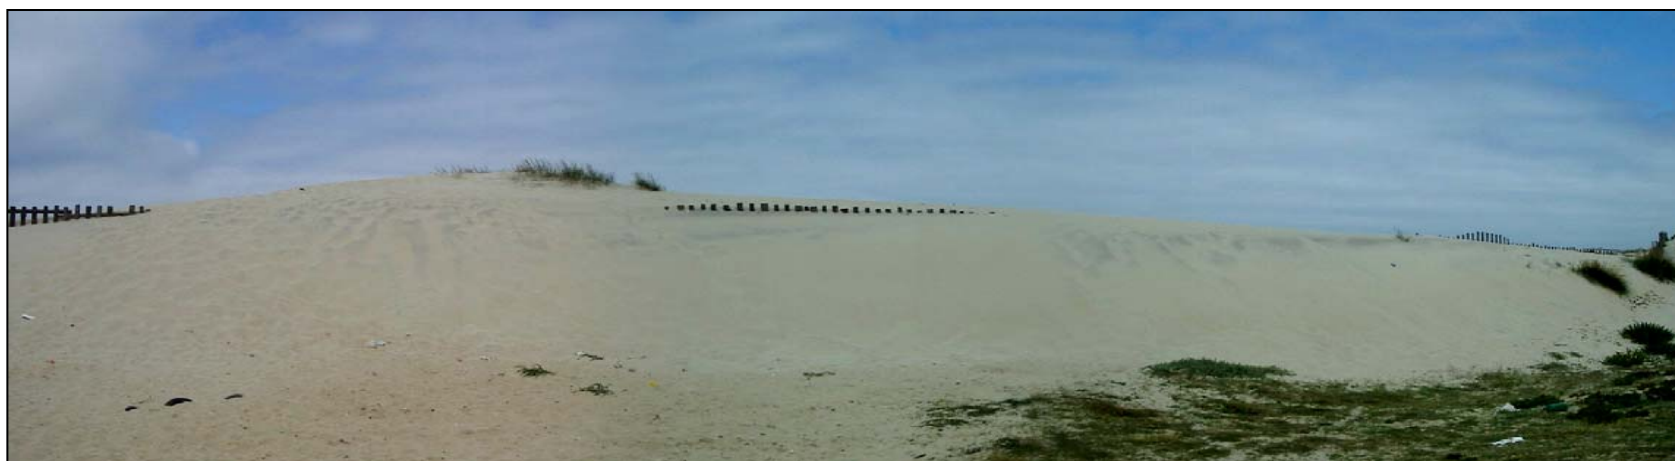
Foto 28 – Estação M6: vista do lado E em Maio de 2003. Comparar com a foto anterior. Observe-se a remobilização de sedimentos que cobrem a paliçada interior

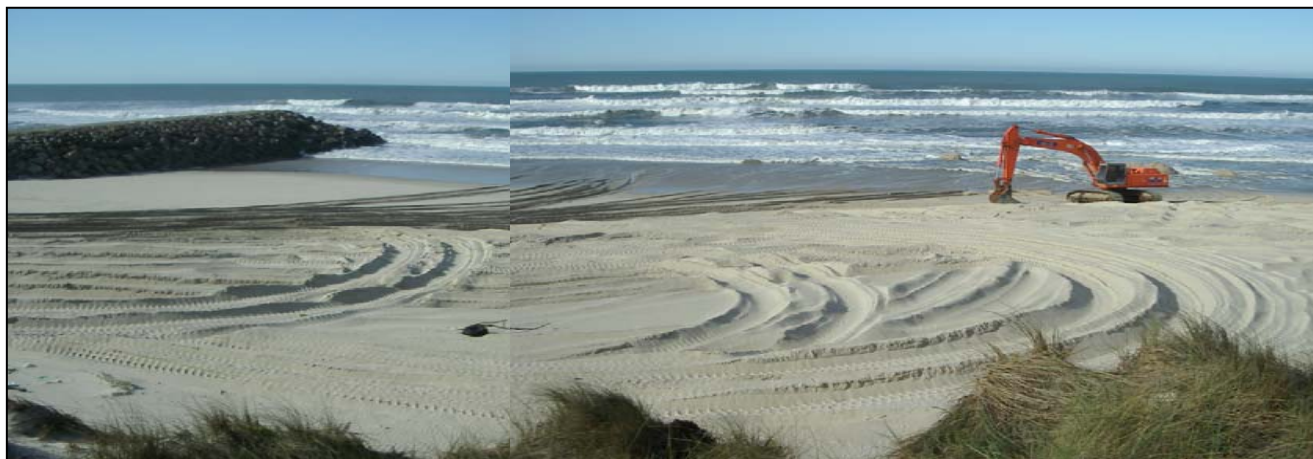
Foto 29 – Estação M7: vista da praia em Dezembro de 2002. Dragagens para a reconstrução do dique arenoso a Sul do esporão

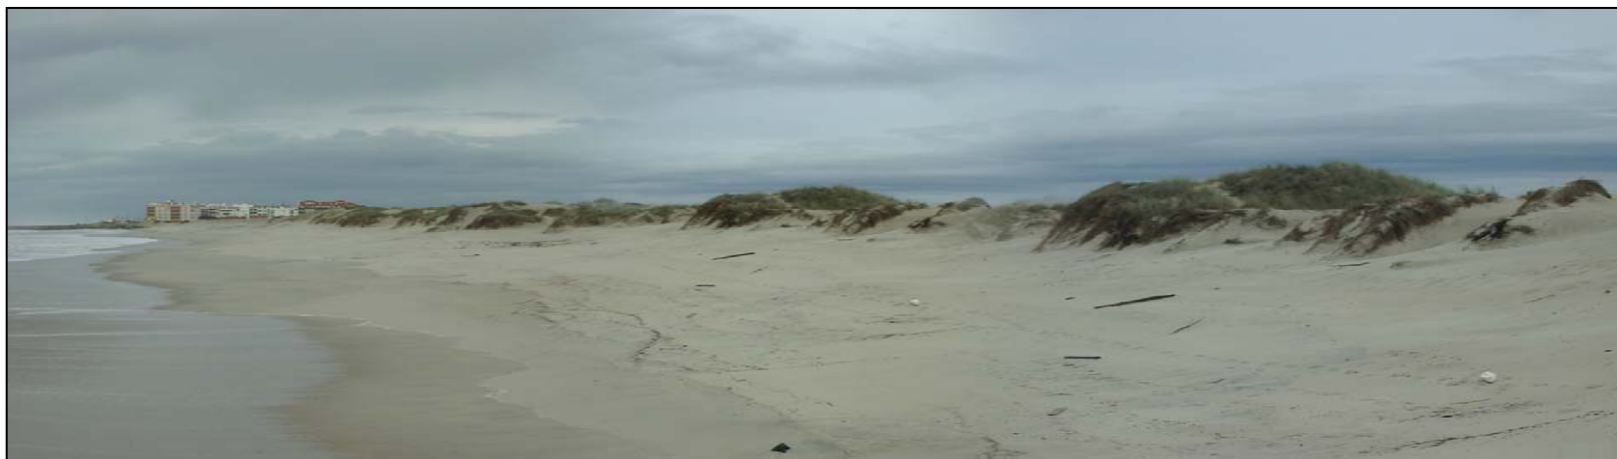
Foto 30 – Estação M7: vista para N em Fevereiro de 2003. Observe-se a degradação do cordão dunar frontal

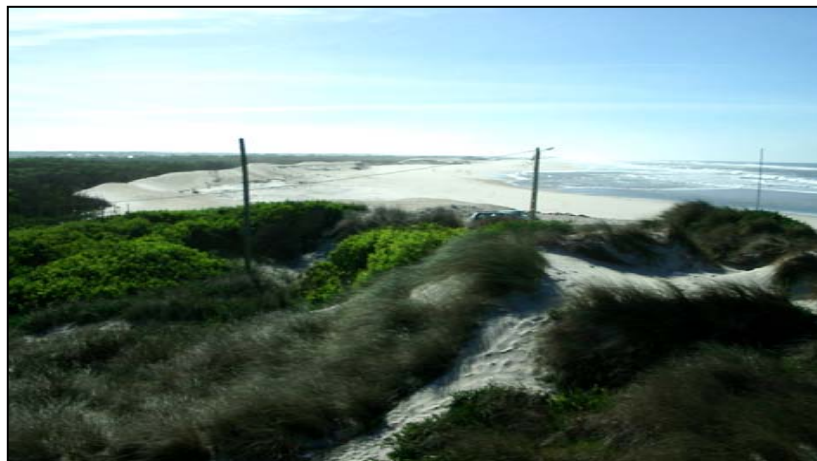
Foto 31 – Estação M7: Vista para o dique arenoso a S do esporão do Labrego em Novembro de 2002. Note-se a degradação do dique com algumas áreas susceptíveis a galgamentos

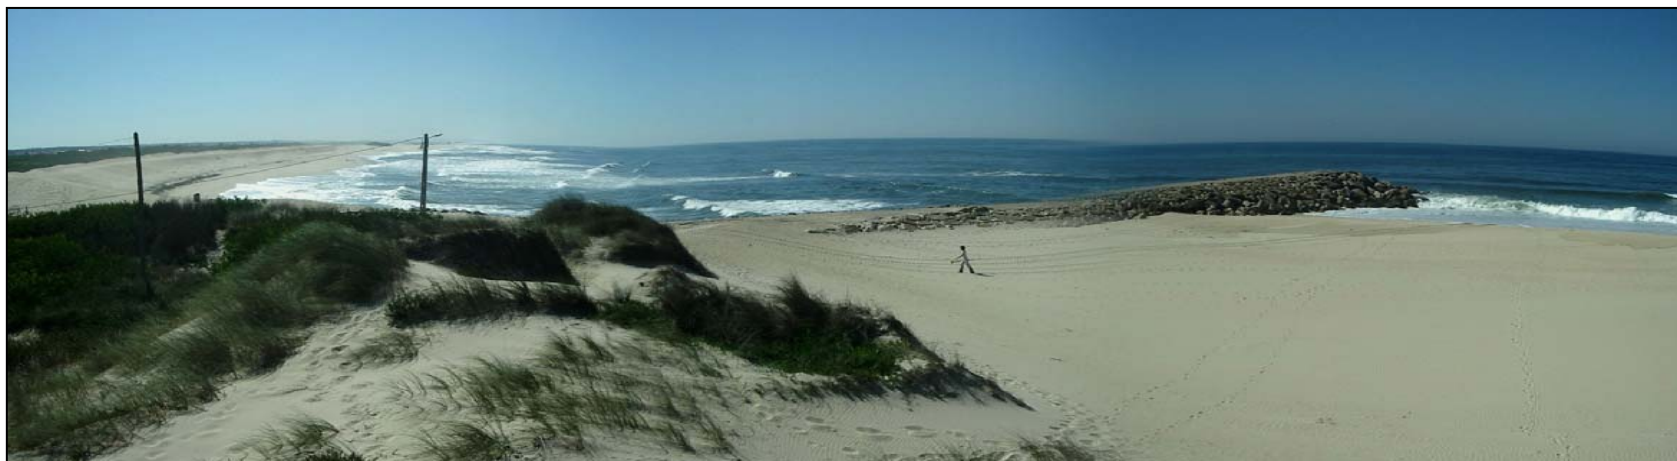
Foto 32 – Estação M7: vista para o esporão do Labrego e para o dique arenoso reconstruído a S do esporão em Julho de 2003

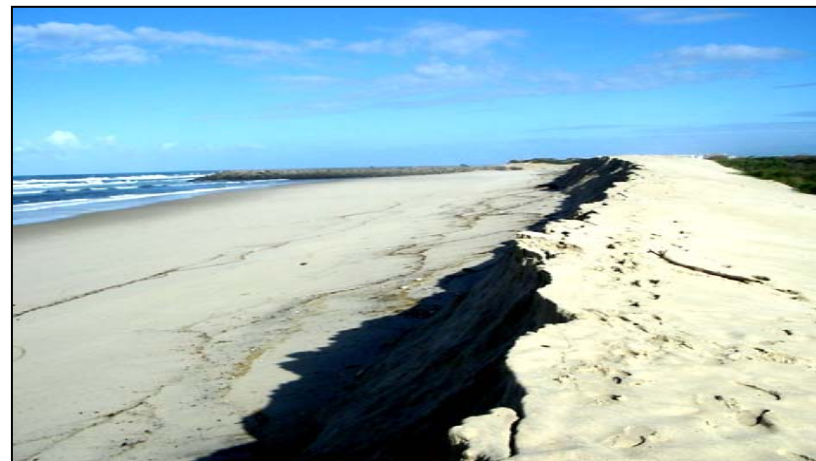
**Foto 34 – Estação M9: vista para N a 7 de Novembro de 2002.
Note-se o ataque do mar no dique arenoso**

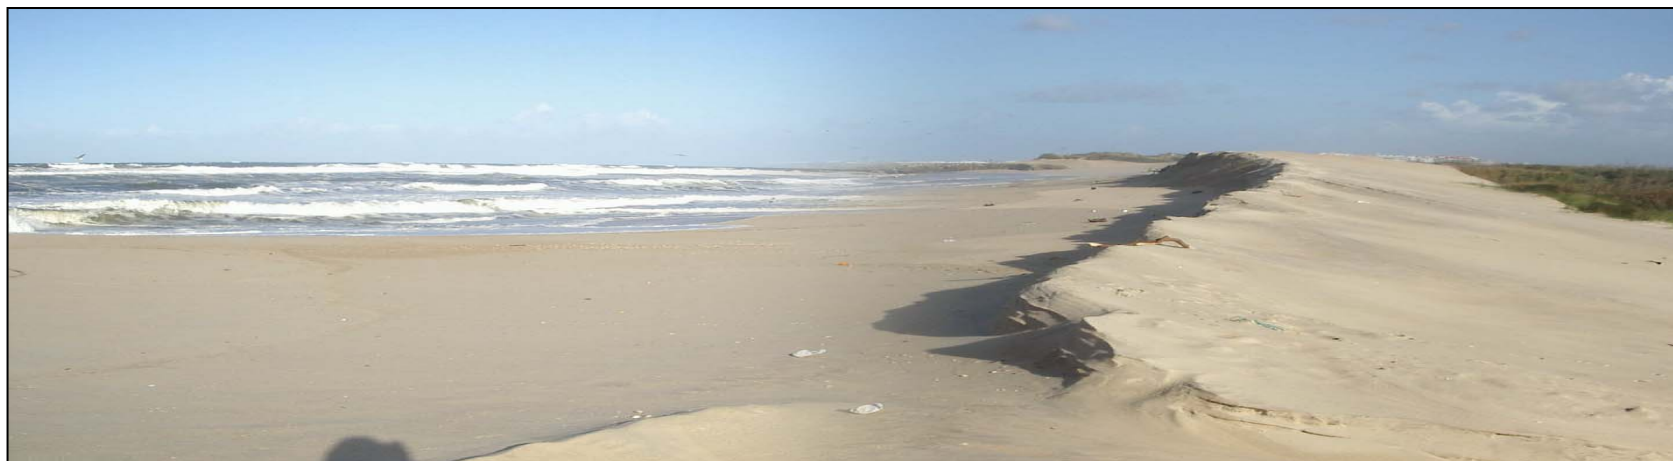
Foto 35 – Estação M9: vista para N a 28 de Novembro de 2002. Episódio de galgamento do dique arenoso

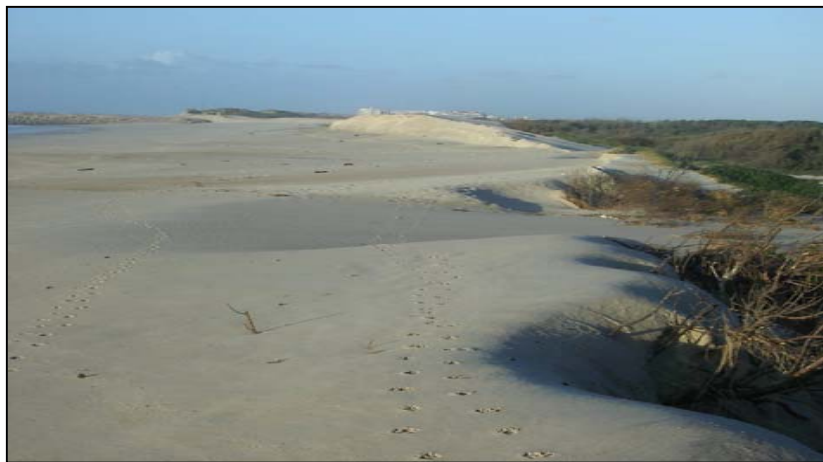
Foto 36 – Estação M9: vista para N a 28 de Novembro de 2002. Galgamento do dique arenoso

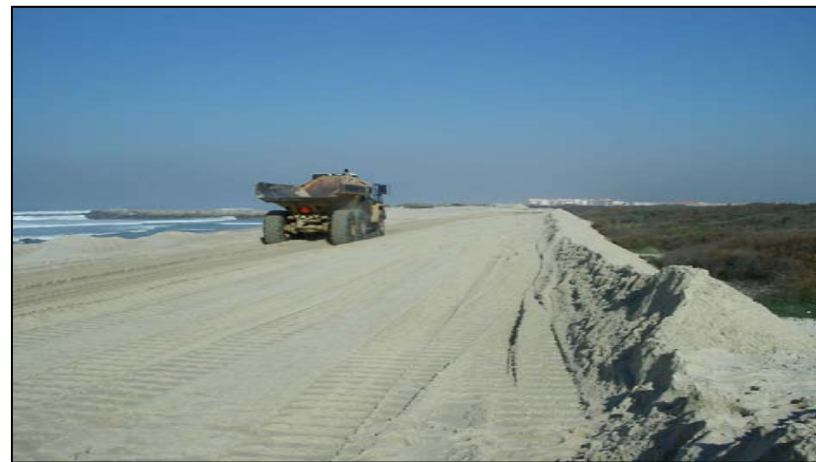
Foto 37 – Estação M9: vista para N em Janeiro de 2003. Reconstrução com materiais retirados a N do esporão do Labrego

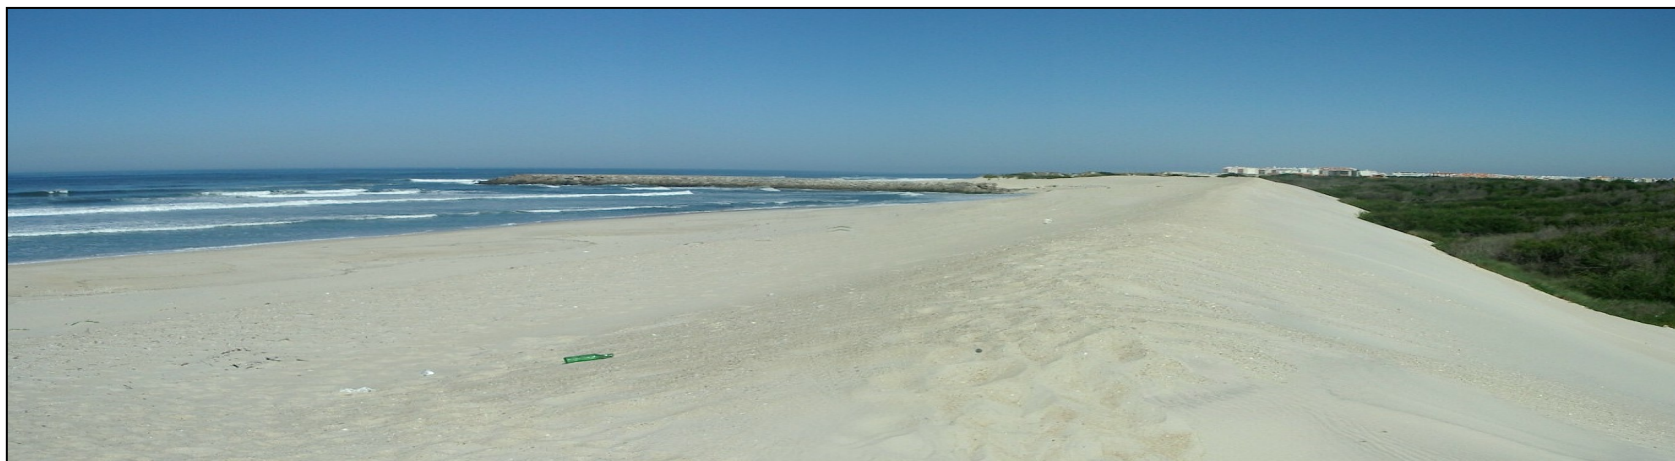
Foto 38 – Estação M9: vista para N em Outubro de 2003. Dique arenoso após a reconstrução

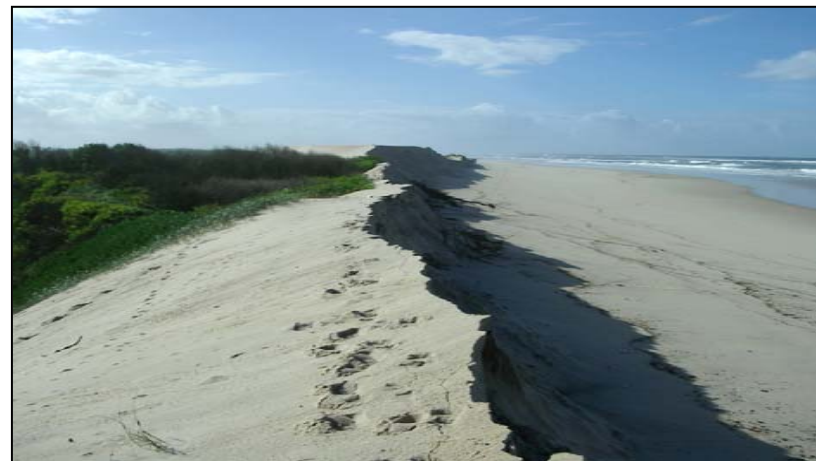
Foto 40 – Estação M9: vista para S a 7 de Novembro de 2002. Note-se o ataque do mar no dique arenoso

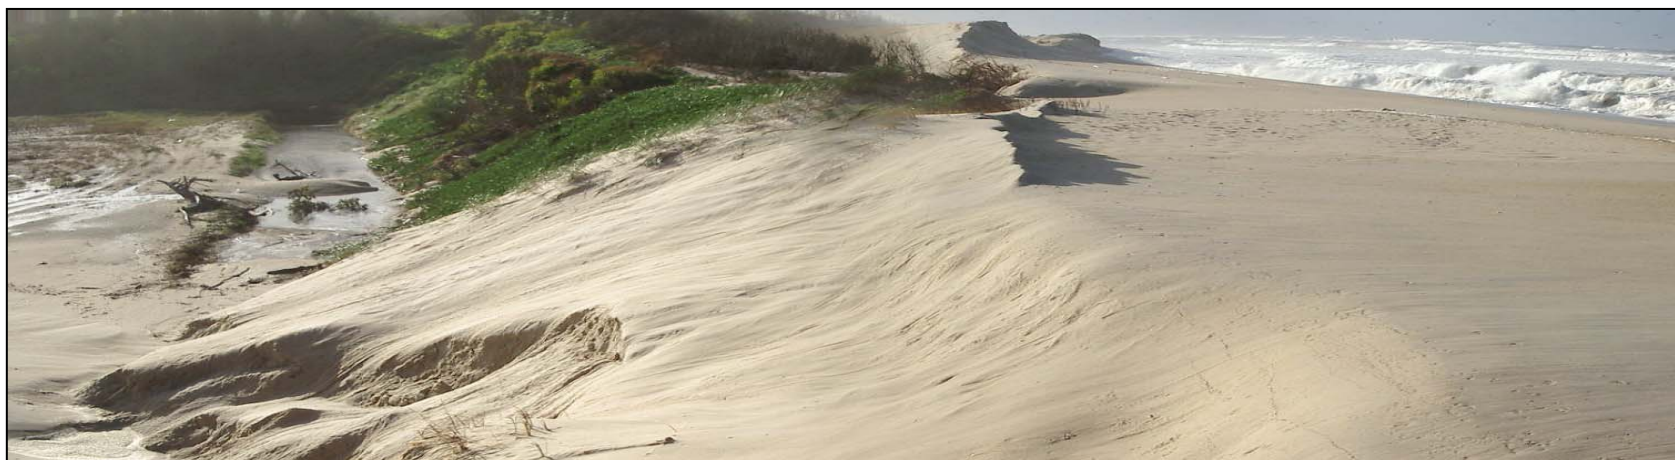
Foto 41 – Estação M9: vista para S a 28 de Novembro de 2002. Galgamento do dique arenoso

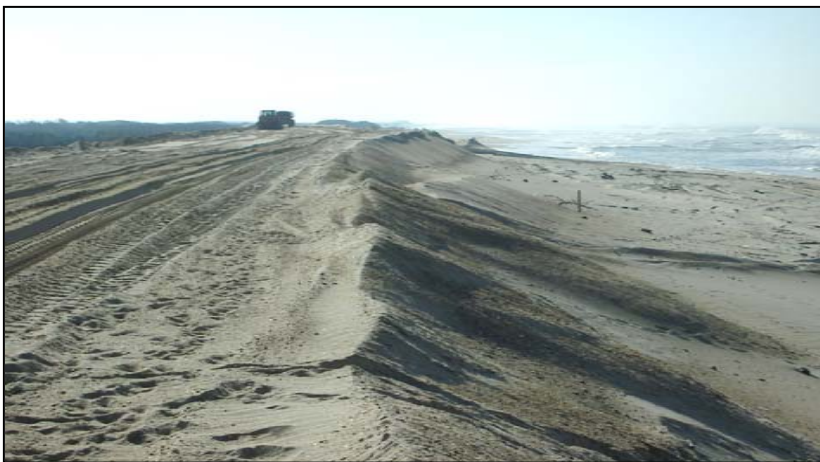
Foto 42 – Estação M9: vista para S em Janeiro de 2003. Reconstrução do dique arenoso

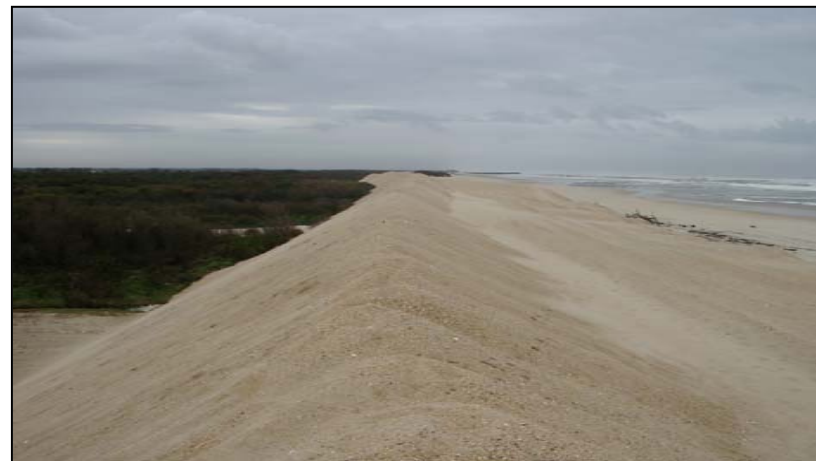
Foto 43 – Estação M9: vista para S em Março de 2003. Segunda protecção do dique arenoso

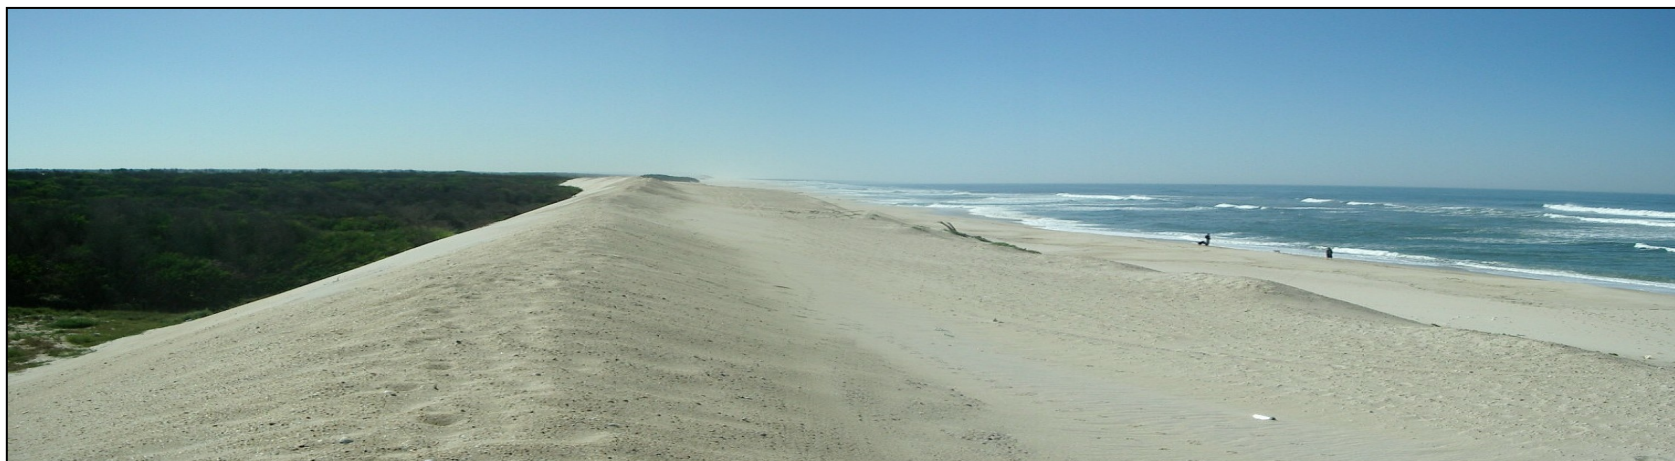
Foto 44 – Estação M9: vista para S em Outubro de 2003. Dique arenoso após a reconstrução.

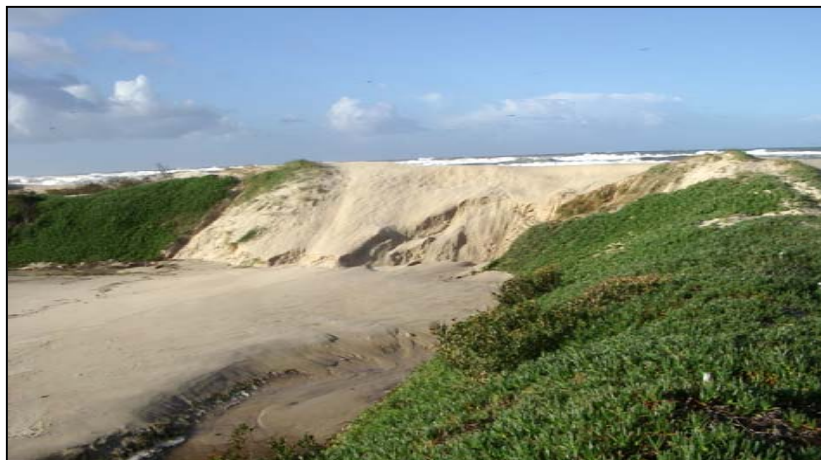
Foto 45 – Estação M9: vista do lado E a 28 de Novembro de 2002. Observe-se os vestígios do episódio de galgamento no lado interno do dique arenoso

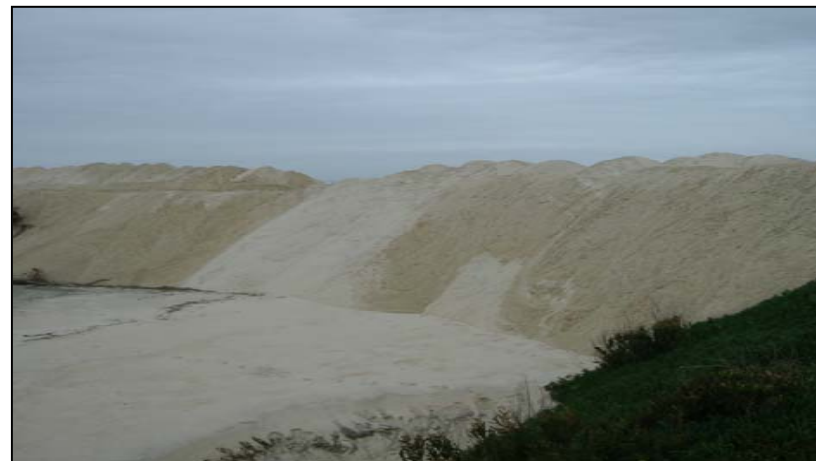
Foto 46 – Estação M9: vista do lado E em Janeiro de 2003. Reconstrução do dique arenoso

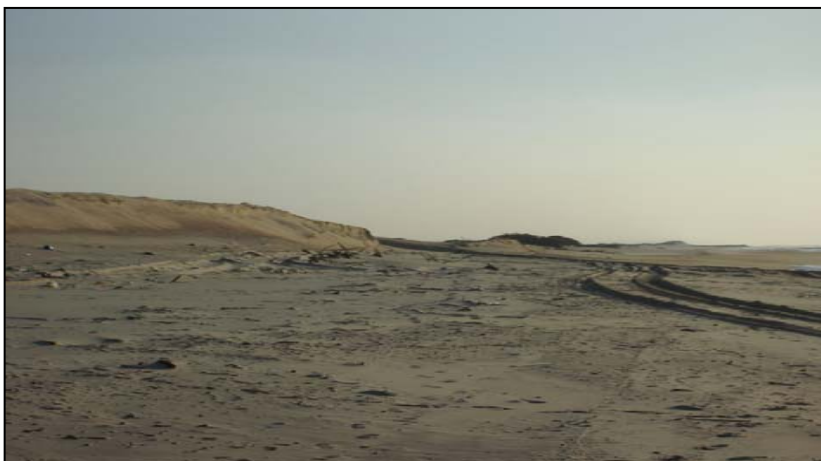
Foto 47 – Estação M9: vista da praia em Janeiro de 2003, no período de reconstrução do dique arenoso

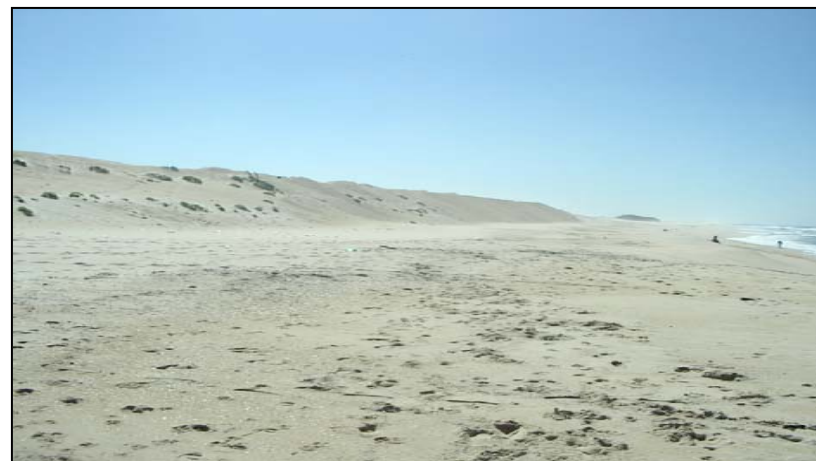
Foto 48 – Estação M9: vista da praia em Outubro de 2003, após a reconstrução do dique arenoso

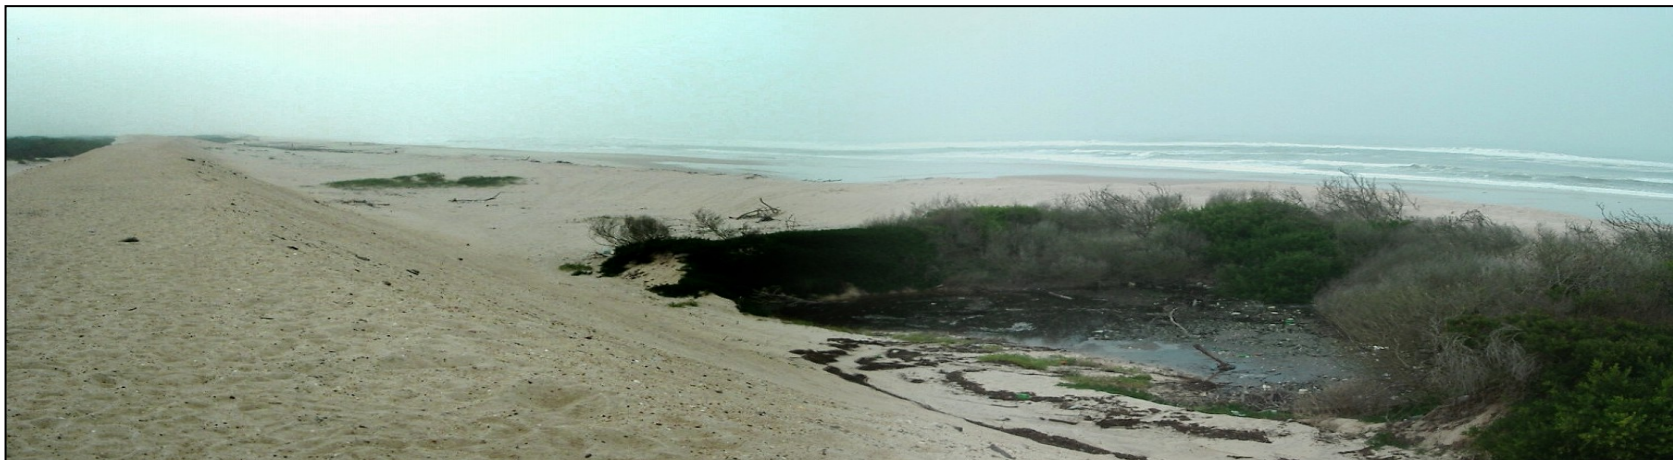
Foto 49 – Estação M10: vista para SW em Outubro de 2002. Note-se a zona interdunar do antigo cordão dunar frontal

Na estação M10 (gráfico 14-A), as morfologias identificadas na alta praia correspondem a vestígios do cordão dunar frontal, uma vez que o dique arenoso foi construído numa posição mais recuada que o cordão original. Como se pode verificar nas fotos 49, 50 e 55, estes vestígios correspondem à zona interdunar, devido à presença da vegetação arbustiva característica destes locais.

cordão dunar (gráfico 14-A) (foto 49, 50 e 55), a partir de Janeiro este foi completamente destruído, uma vez que em períodos de preiamar o espraio das ondas atinge directamente a base do dique arenoso (gráfico 14-B) (foto 51 e 52).

(foto 76 e 78). Por este motivo, há necessidade de recuar cada vez mais a duna artificial, que se manteve relativamente estável entre 2002 e 2003. Importa esclarecer que os vestígios da zona interdunar do cordão dunar frontal, que surgem na alta praia em Outubro de 2002, desapareceram completamente no inverno de 2003, o que significa que a base do dique arenoso está sujeito ao ataque das ondas durante o inverno marítimo, o que demonstra a fragilidade desta estrutura (foto 49, 50 e 51).

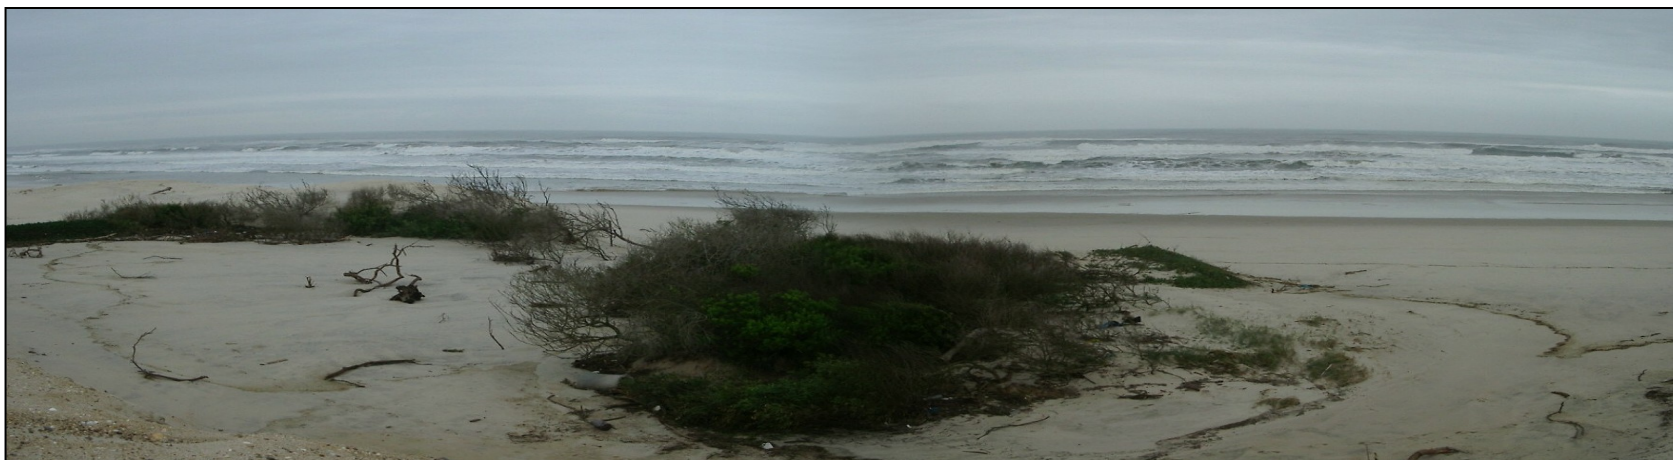
Foto 50 – Estação M10: vista para praia em Dezembro de 2002. Comparar com foto anterior. Observe-se o desaparecimento da vegetação e do charco existente na antiga zona interdunar do cordão dunar frontal

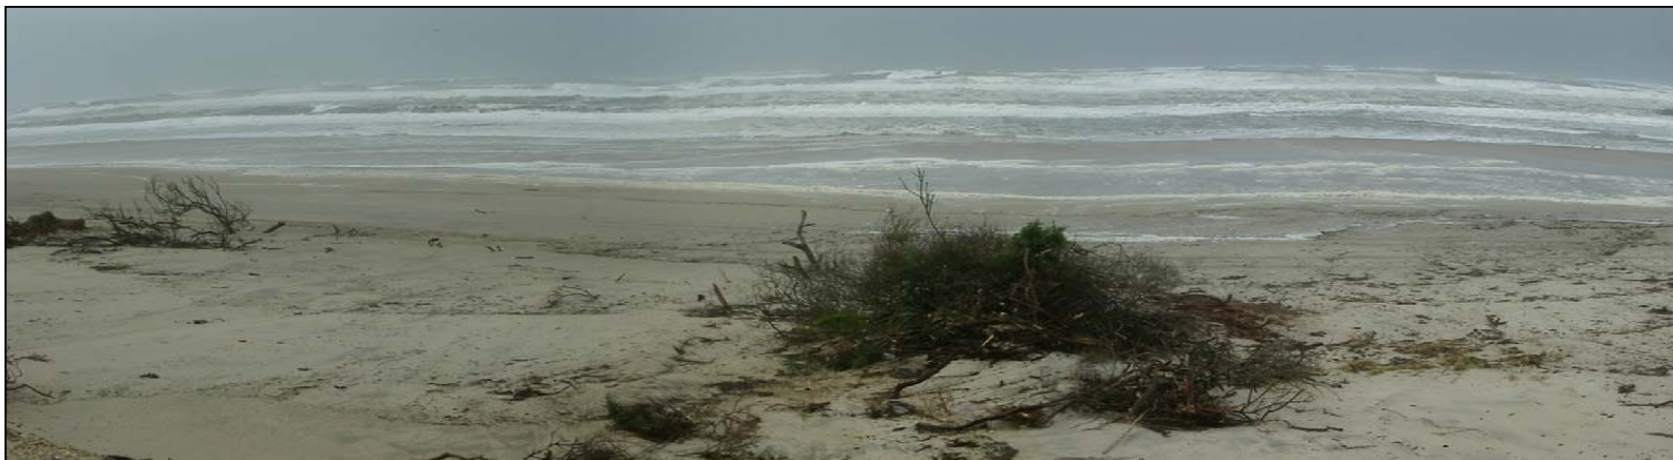
Foto 51 – Estação M10: vista para a praia em Janeiro de 2003. Comparar com fotos anteriores. Verifica-se o contínuo desaparecimento da zona interdunar

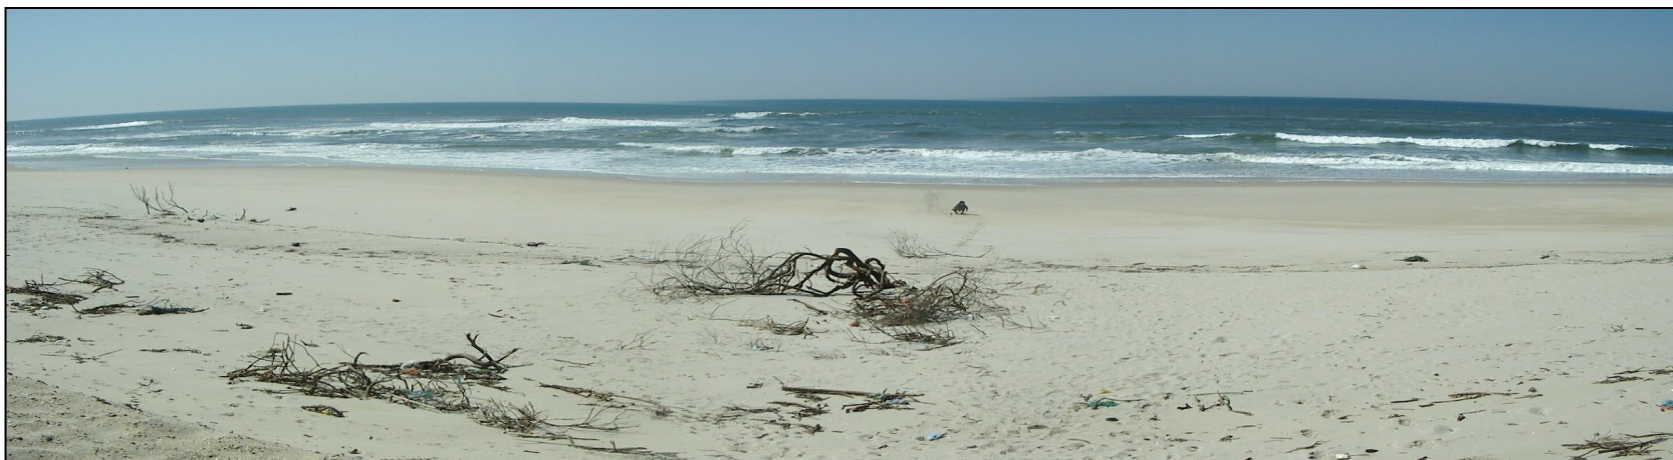
Foto 52 – Estação M10: vista para a praia em Março de 2003. Comparar com foto anterior. Desaparecimento total da antiga zona interdunar
